## Nº 057-2022-MOD. OPERACIONES – COER ICA

## REPORTE PRELIMINAR 23/04/2022/COER-GOREICA

# REPORTE PRELIMINAR DE ANIEGO POR COLAPSO DE RED DE ALCANTARILLADO EN LA ZONA LAS ROSAS, DISTRITO DE PACHACUTEC PROVINCIA DE ICA

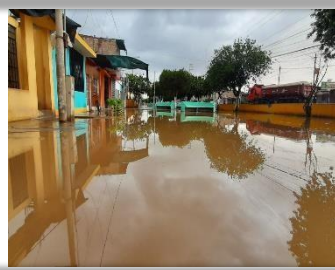
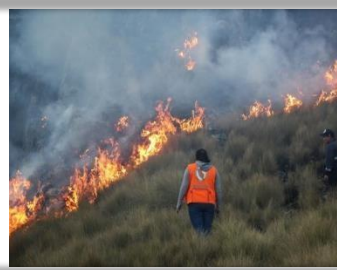
FUENTE: STDC de la Municipalidad Distrital de Pachacútec.

En horas de la tarde del día viernes 22 de abril del presente año a horas aproximadamente 18.00 p.m, se suscitó un aniego de aguas servidas en la vía pública en la Provincia de Ica, distrito de Pachacútec, originado por el colapso de la red de alcantarillado, ocasionando por manipulación del sistema para realizar conexiones clandestinas.

**ORIGEN:** Colapso de red de alcantarillado en vía publica

- La Municipalidad a través de la Gerencia de Defensa Civil, tomo conocimiento del hecho, apersonándose aproximadamente a las 18.30 p.m. del día 22 de abril, encontrando aniego de aguas servidas en la vía pública, del sector las Rosas.
- Según refiere el secretario técnico, que dichas aguas fueron desviadas a un solar, zona árida que pertenece a la Municipalidad, asimismo se clausuro el sistema de alcantarillado del sector.
- Se está realizando excavaciones con retroexcavadoras en el lugar de la emergencia para la reparación del desperfecto con cambio de tuberías.
- No hay daño en vivienda, a la vida ni a la salud
- Personal de la Municipalidad distrital están fumigando con Hipoclorito.
