REPORTE PRELIMINAR 1109/2022 – COER – ICA – MOD. DE OPERACIONES.

INCENDIO URBANO EN LA ASOCIACIÓN DE VIVIENDA SANTA ROSA DE LIMA I ETAPA, CORRESPONDIENTE A LA MZ. “K” LOTE NUMERO 25 DISTRITO DE PARCONA PROVINCIA DE ICA DEPARTAMENTO DE ICA

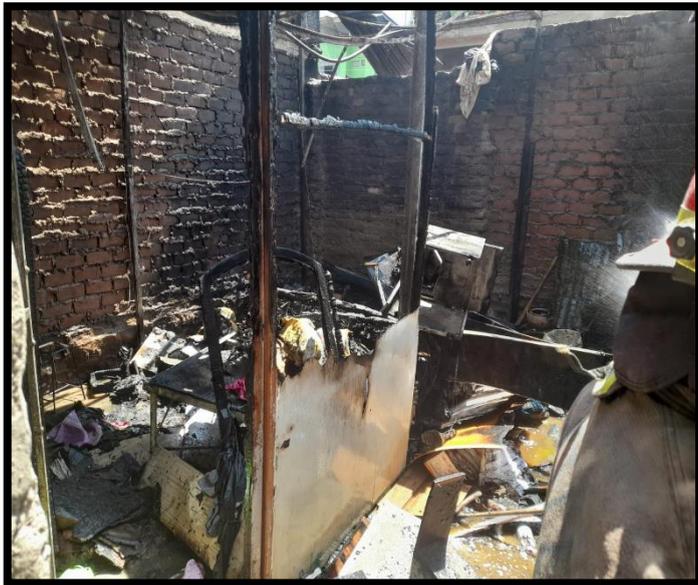
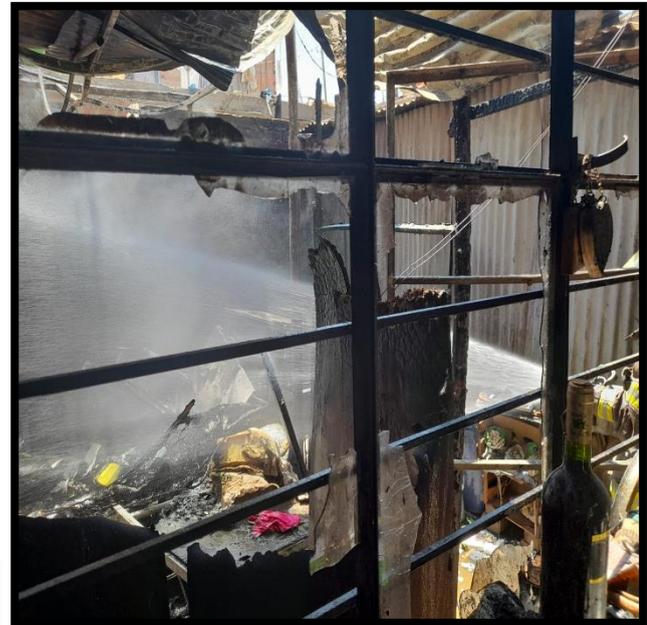
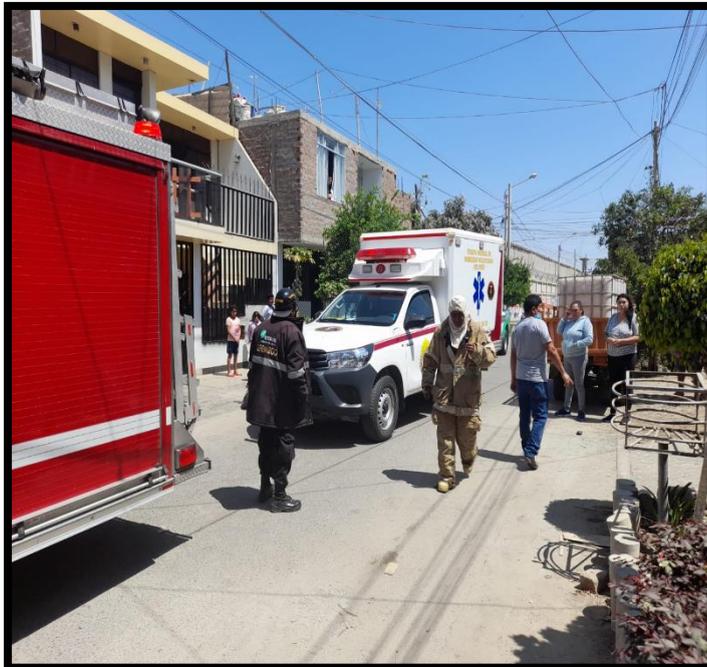
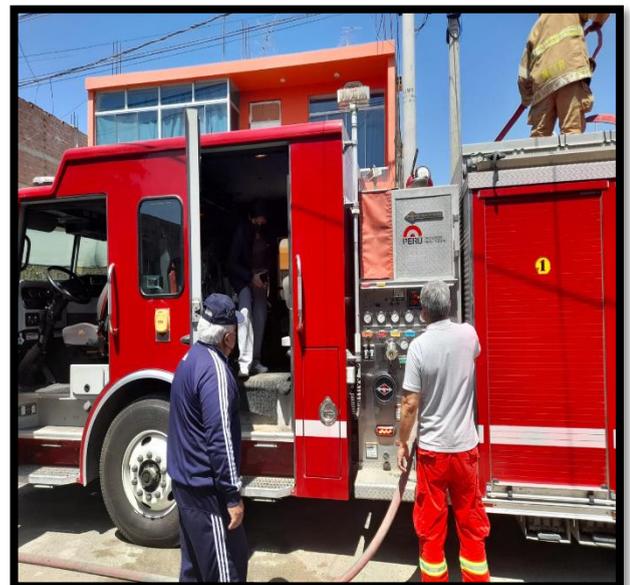
V. **PANEL FOTOGRAFICO:**

- ❖ La Sub Gerencia de Defensa Civil de Parcona nos manifiesta que se trata de una vivienda de material noble.
- ❖ Dicho incendio se origina en la parte posterior de la vivienda donde una de sus hijas vive en un ambiente construido de material precario.
- ❖ No se han reportado daños a la salud ni a la vida.
- ❖ El siniestro fue sofocado por la Cuerpo general de bomberos voluntarios del Perú “Compañía de bombero N 22 “Salvadora Ica.
- ❖ A consecuencia de este incendio perdió enseres como ropero cama frazadas colchones ropa de ambos, laptop, radio, televisor, etc.
