REPORTE PRELIMINAR

Nº 023-2023-MOD. OPERACIONES – COER ICA

REPORTE PRELIMINAR 07/02/2023/COER-GOREICA

DESBORDE DEL RIO DE VIZCAS EN EL DISTRITO Y PROVINCIA DE PALPA DE LA REGION ICA

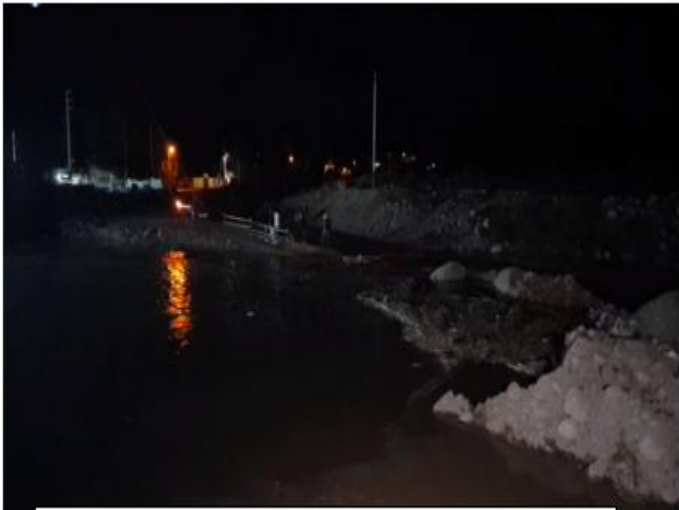
- El aumento del caudal del rio Vizcas, origino que se embalse el agua, produciéndose un desborde provocando daños a las vías en el desvío provisional.

EMBALSE AGUA DEL RIO VISCAS EN EL DESVIO PROVISIONAL

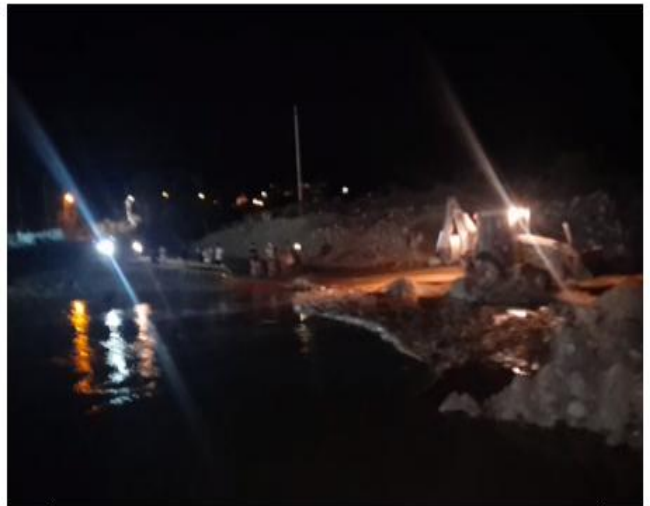
INTERVENCION DE MAQUINARIA DE LA EMPRESA CONSTRUCTORA EN EL REBALSE DEL AGUA

- La empresa constructora del puente dispuso de maquinaria para que pueda abrir un aliviadero por uno de los lados y evitar el desborde.
- Posteriormente hubo otro aumento originando la erosión del desvío provisional con un corte de aprox. 12 m., llevándose las aguas de avenida las alcantarillas tmc. Ubicado en el desvío provisional.

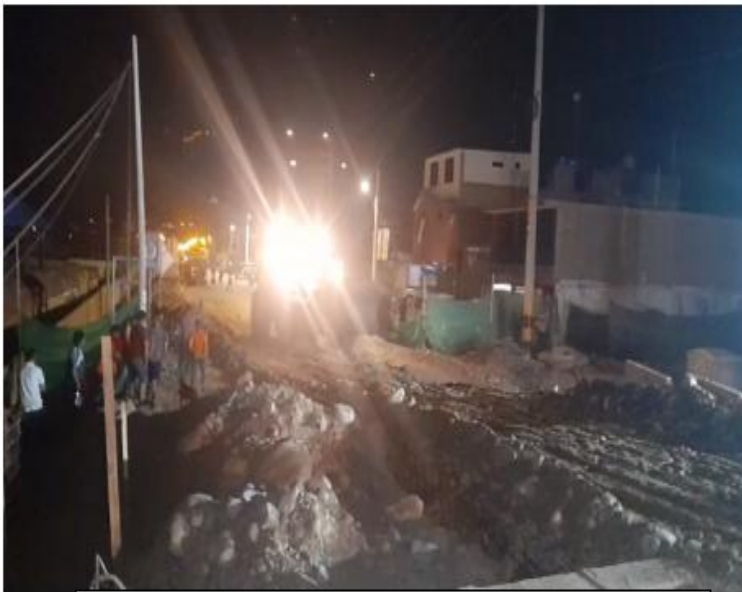
HABILITACION DE RAMPA DE ACCESO HACIA EL PUENTE PARA REANUDAR EL TRANSITO

- Se paralizó el tránsito un aprox. De 1.5 horas, se habilitó rampa de acceso al puente construido para reanudar el tránsito por una vía.
- No se ha realizado el registro de la emergencia hasta la emisión del presente informe.

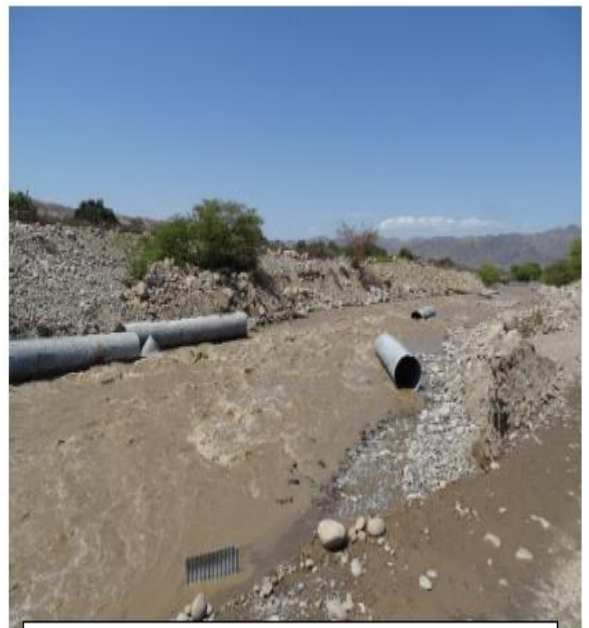
ALCANTARILLAS TMC ARRASADO POR LAS AGUAS DE AVENIDA UBICADOS EN EL DESVIO PROVISIONAL

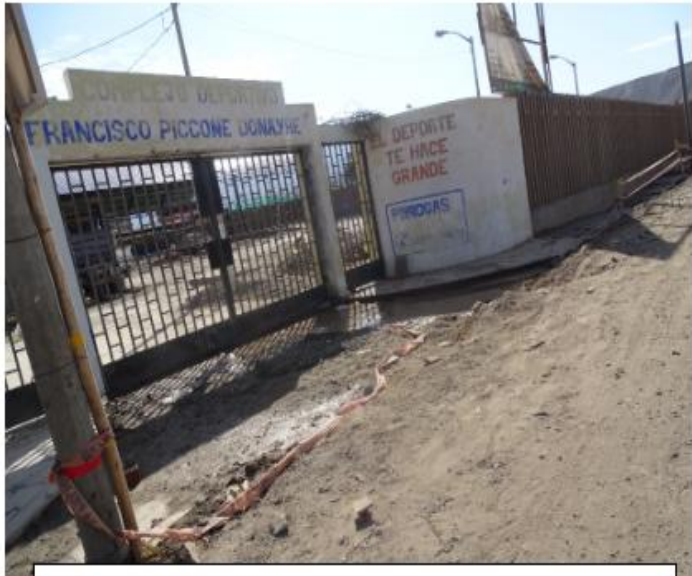
AGUA DEL INICIO DEL DESBORDE. DEBIDO A LA INTERVENSION DE LA MAQUINARIA SE PUDO EVITAR LA INUNDACION

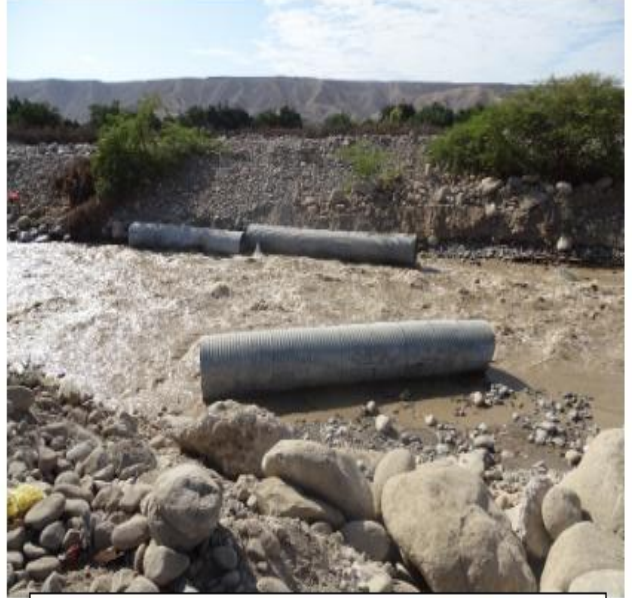
ALCANTARILLAS TMC ARRASADO POR LAS AGUAS DE AVENIDA UBICADOS EN EL DESVIO PROVISIONAL

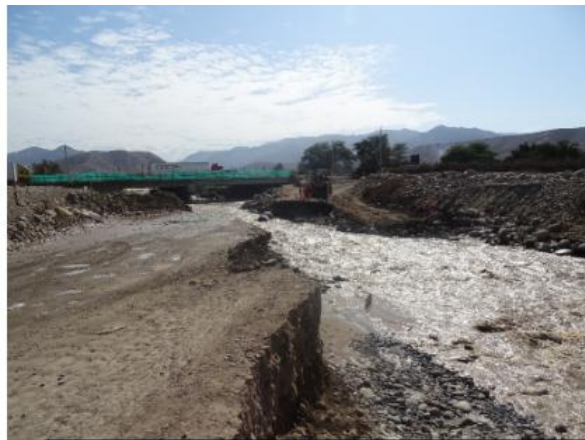
CORTE DEL DESVIO PROVISIONAL EN APROX. 12 M. AL FONDO SE PUEDE APRECIAR EL TRANSITO POR EL PUENTE.
