REPORTE PRELIMINAR

Nº 102-2024-MOD. OPERACIONES – COER ICA

REPORTE PRELIMINAR 02/04/2024/COER-GORE ICA HORA 07:00

INUNDACION DE VIVIENDAS POR ROTURA DE TUBERIA EN EL SECTOR SANTA ANA DEL DISTRITO DE LOS AQUIJES, PROVINCIA DE ICA, REGION DE ICA.

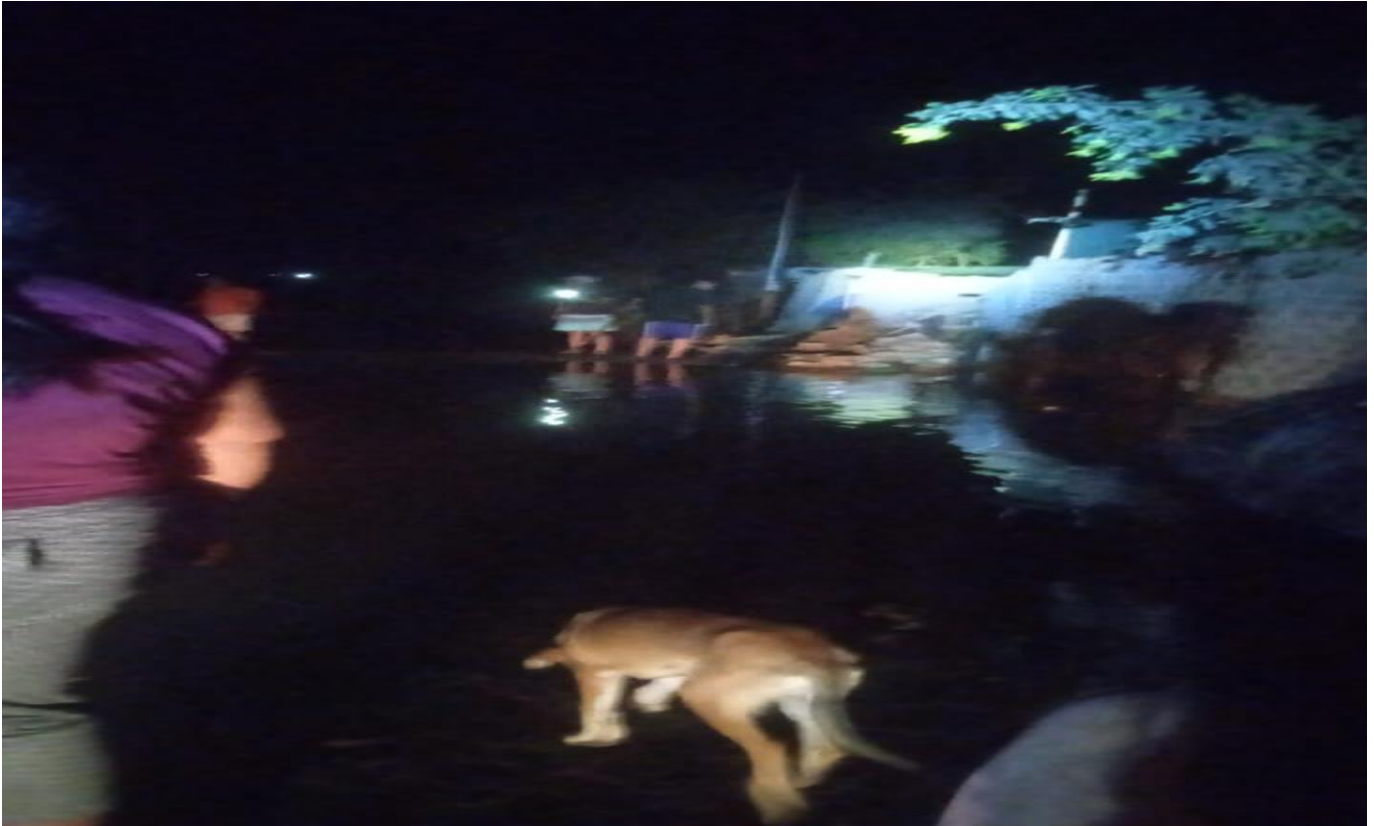
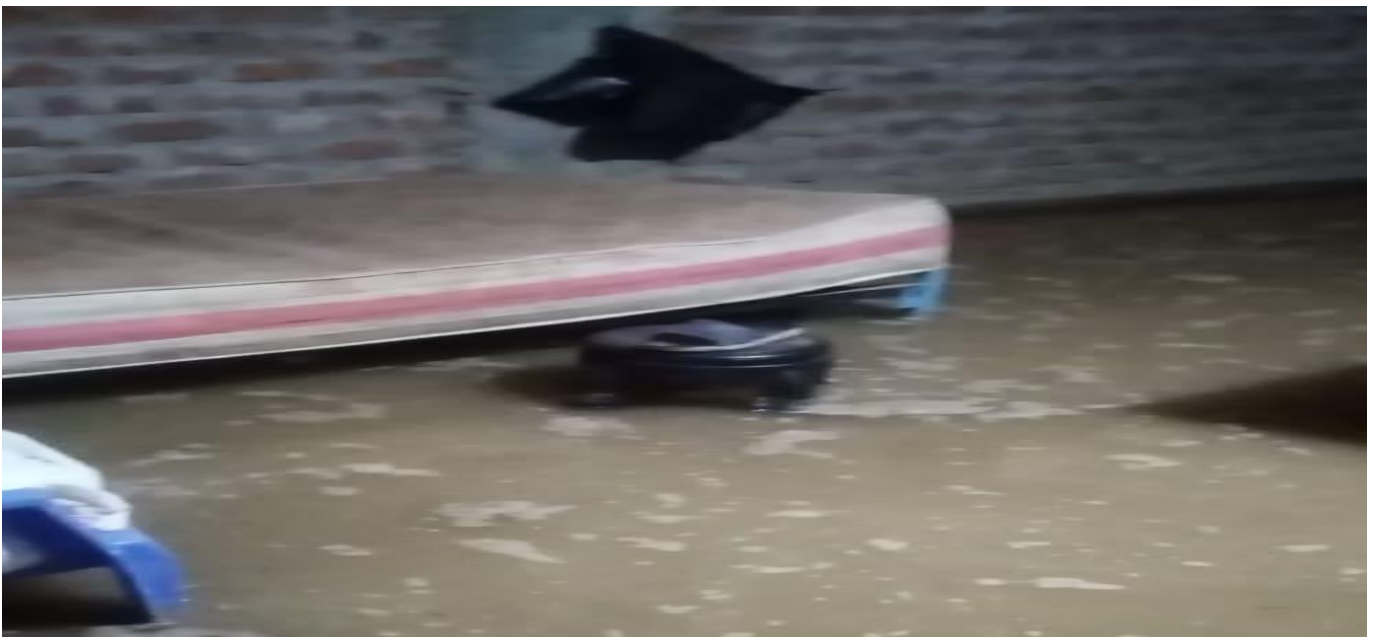
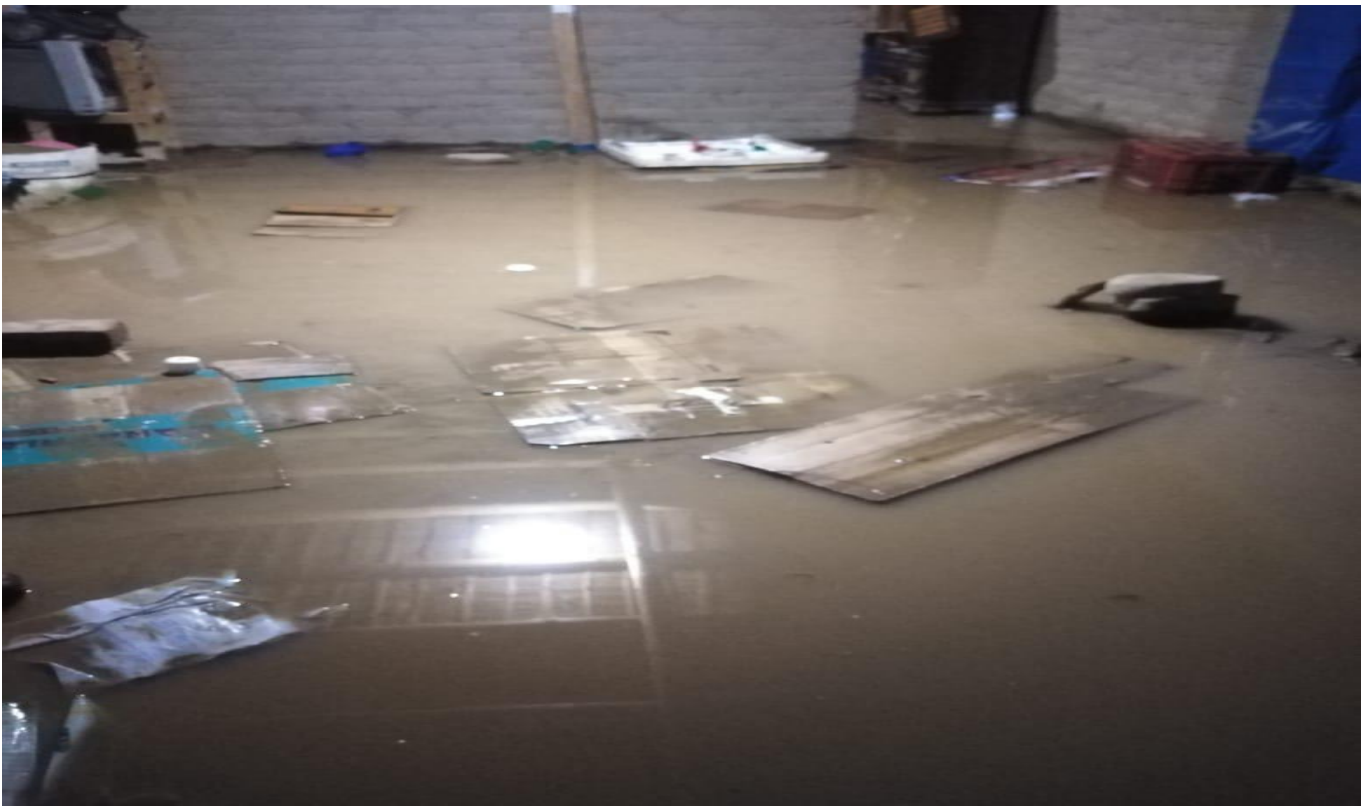
INUNDACION DE VIVIENDAS

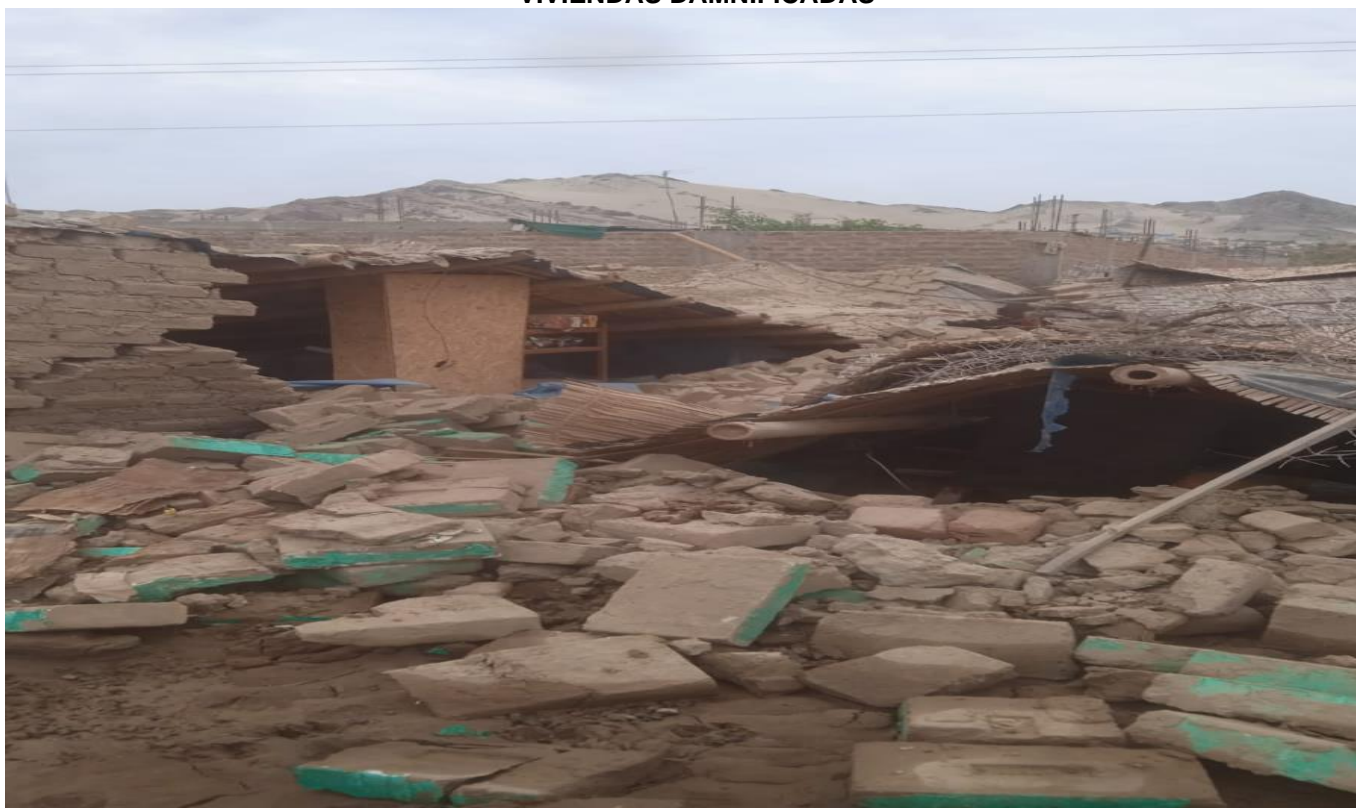
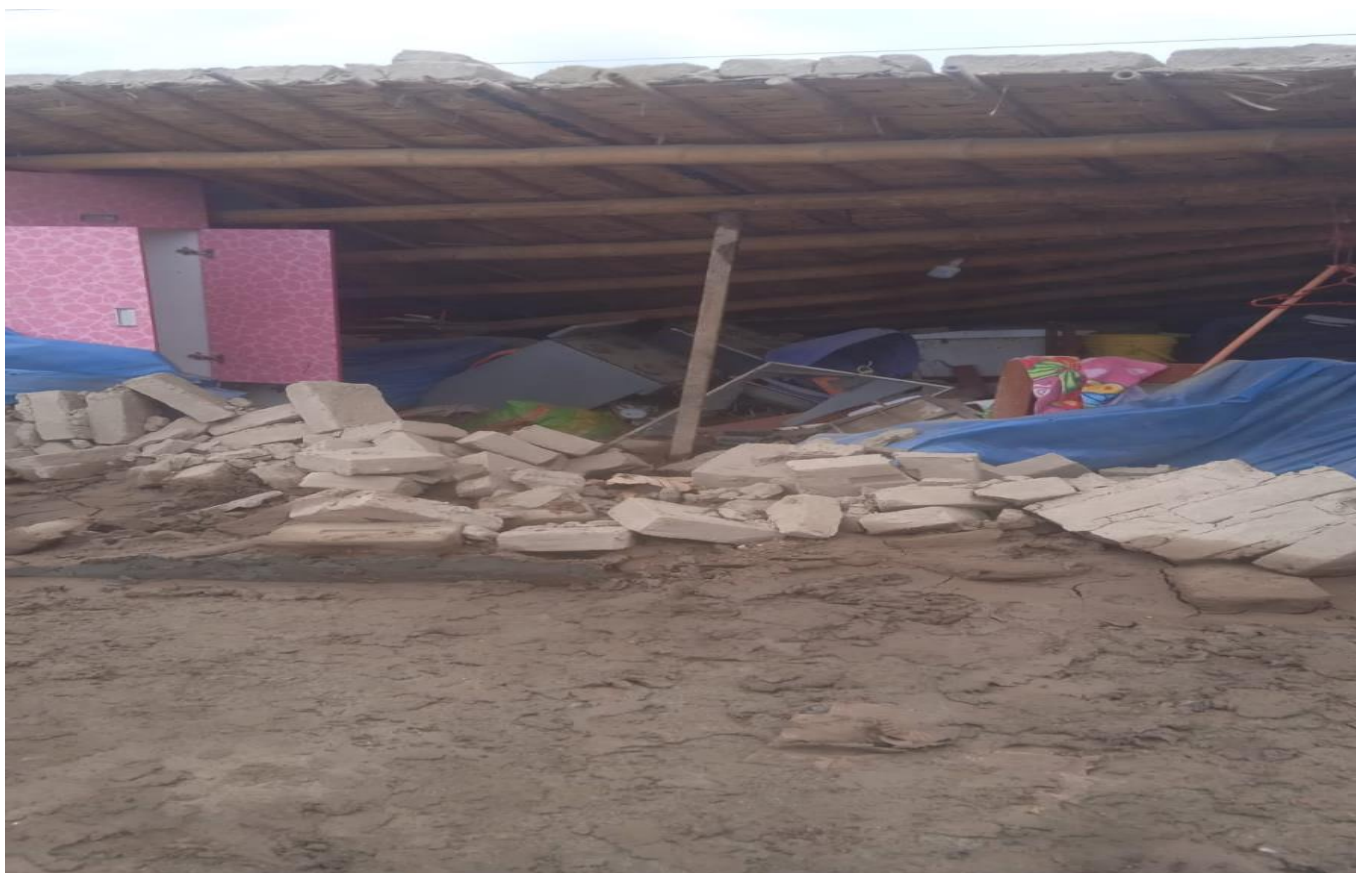
- Por otro lado el equipo de Serenazgo también participo en auxilio junto al equipo de defensa civil.
- Aprox. A las 3:40 a.m colapsaron tres viviendas producto de la fuerte humedad dejándolas inhabitables.

VIVIENDAS DAMNIFICADAS
