# REPORTE COMPLEMENTARIO

## Nº 122-2025-MOD. OPERACIONES – COER ICA

## **REPORTE COMPLEMENTARIO N° 122- 06/06/2025/COER-GORE ICA HORA 14:30**

# **INCENDIO URBANO EN LA AV. GRAU DEL DISTRITO Y PROVINCIA DE PALPA DE LA REGION ICA.**

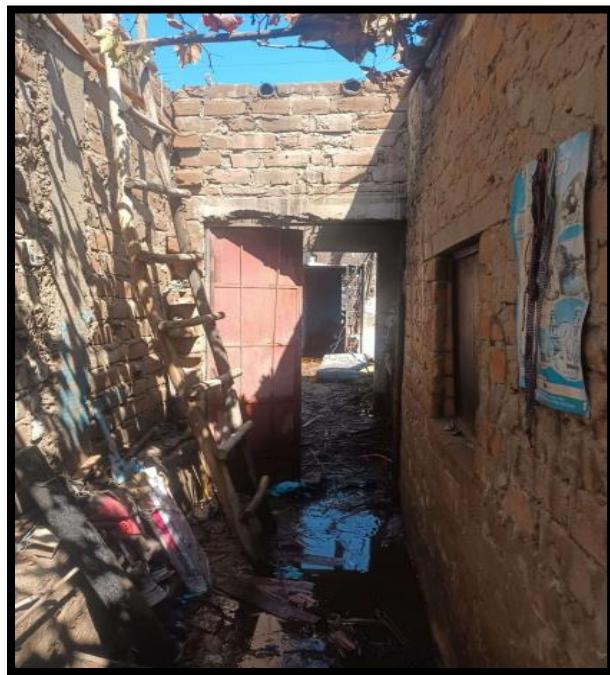
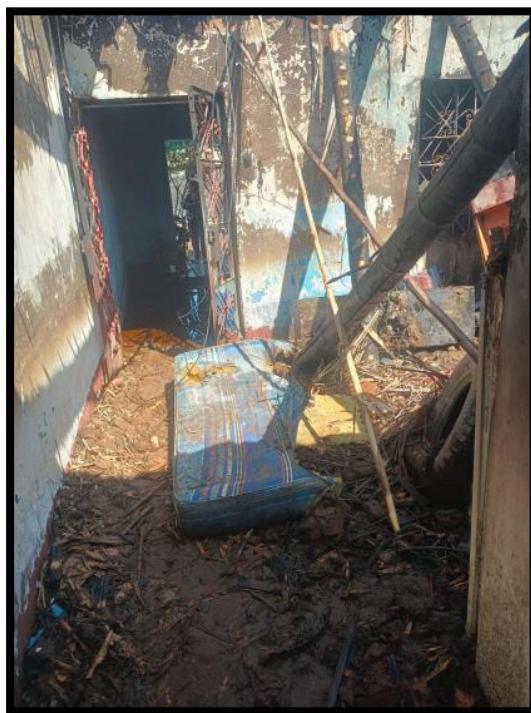
**FOTOGRAFIAS DEL INCENDIO EL CUAL OCASIONO DAÑOS MATERIALES EN LA PARTE TRASERA DE LA VIVIENDA CONDICION INHABITABLE**
