REPORTE PRELIMINAR

Nº 075-2024-MOD. OPERACIONES – COER ICA

REPORTE PRELIMINAR 02/03/2024/COER-GOREICA HORA 23:15

INUNDACION POR DESBORDE DE RIO MATAGENTE EN EL CENTRO POBLADO CHACARILLA, DISTRITO DEL CARMEN, PROVINCIA DE CHINCHA REGION DE ICA

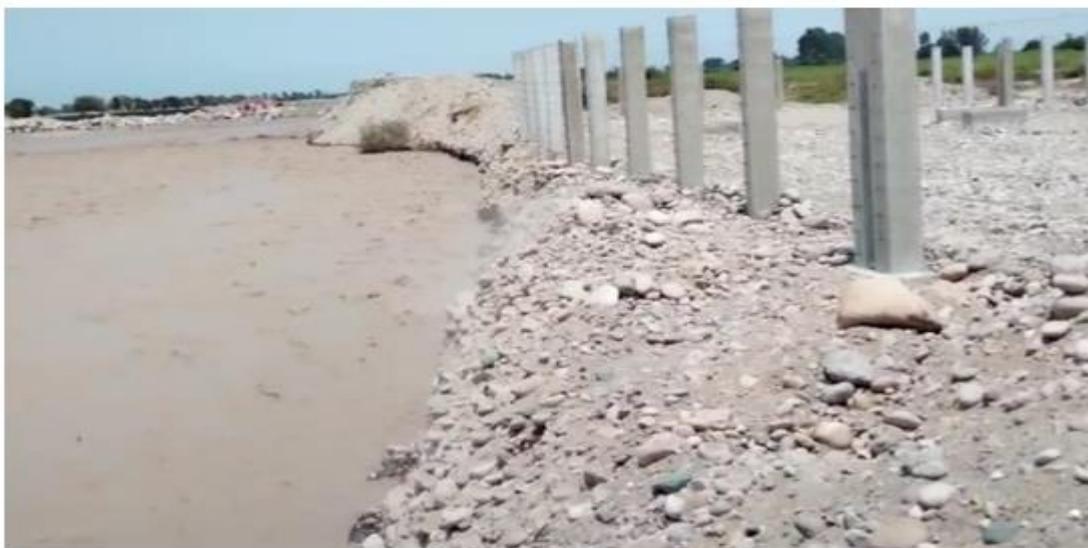
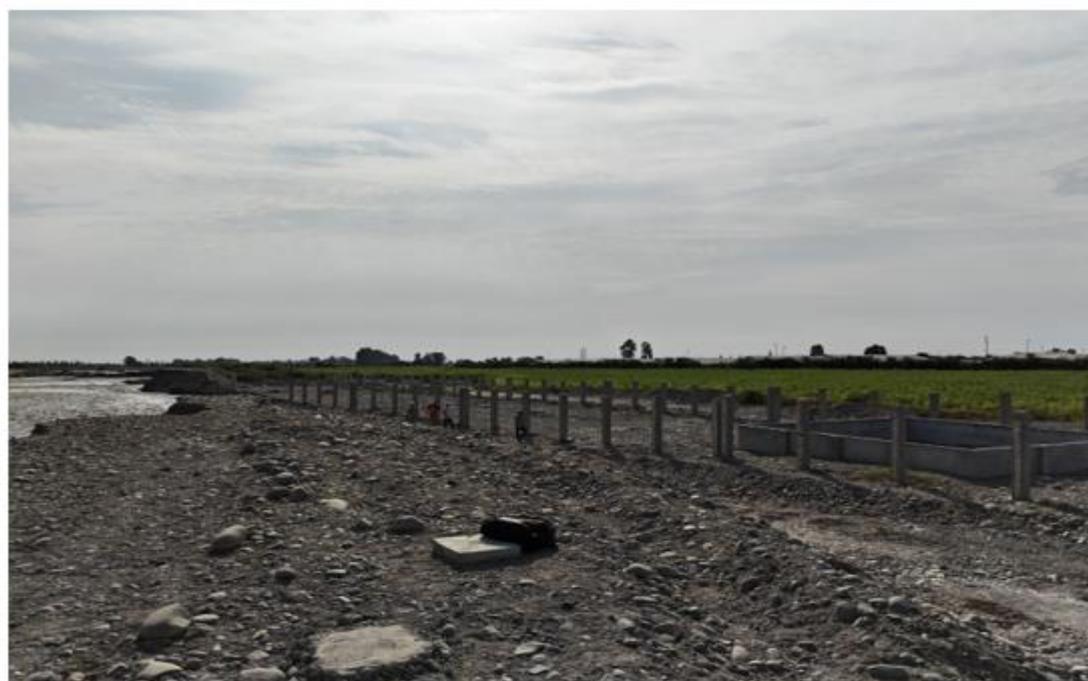
- El aumento del caudal del río Matagente, generó la erosión del dique, provocando la inundación a la altura de la poza de oxidación del CCPP "Chacarilla", causando el colapso de algunas columnas del cerco perimétrico, así como también daños en las bases del cerco perimétrico que protege la poza de oxidación.

Colapso de algunas columnas del cerco perimétrico, así como también daños en las bases del cerco perimétrico que protege la poza de oxidación.

- Se necesita maquinarias pesada excavadora, tractor de orugas para la descolmatación, conformación de dique y protección definitiva.

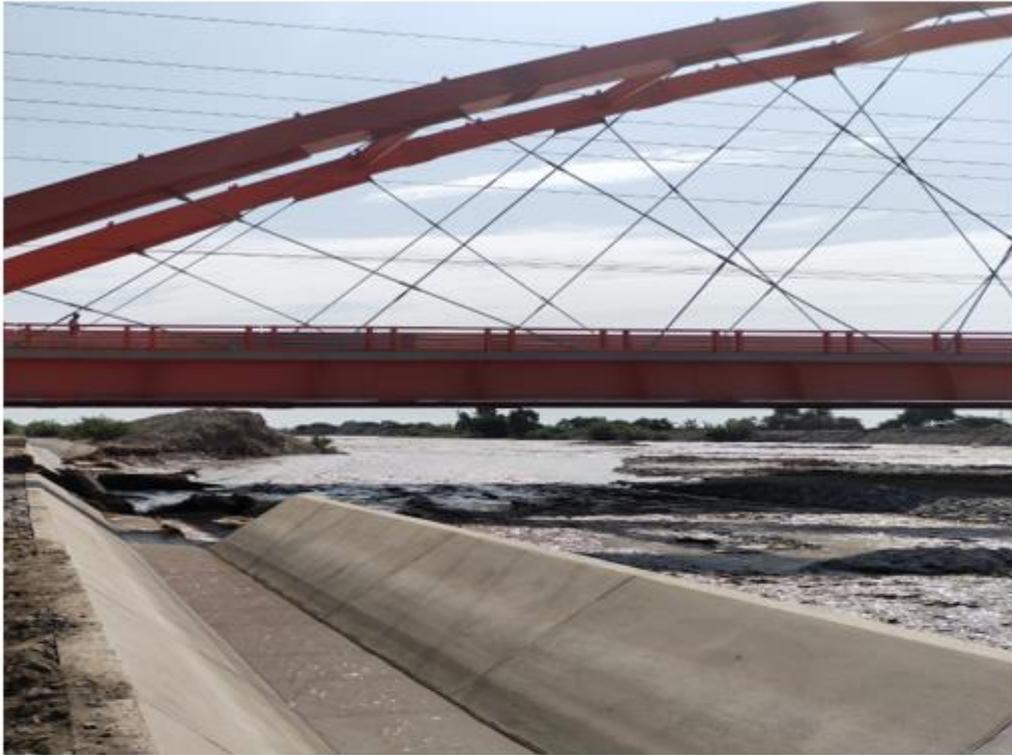
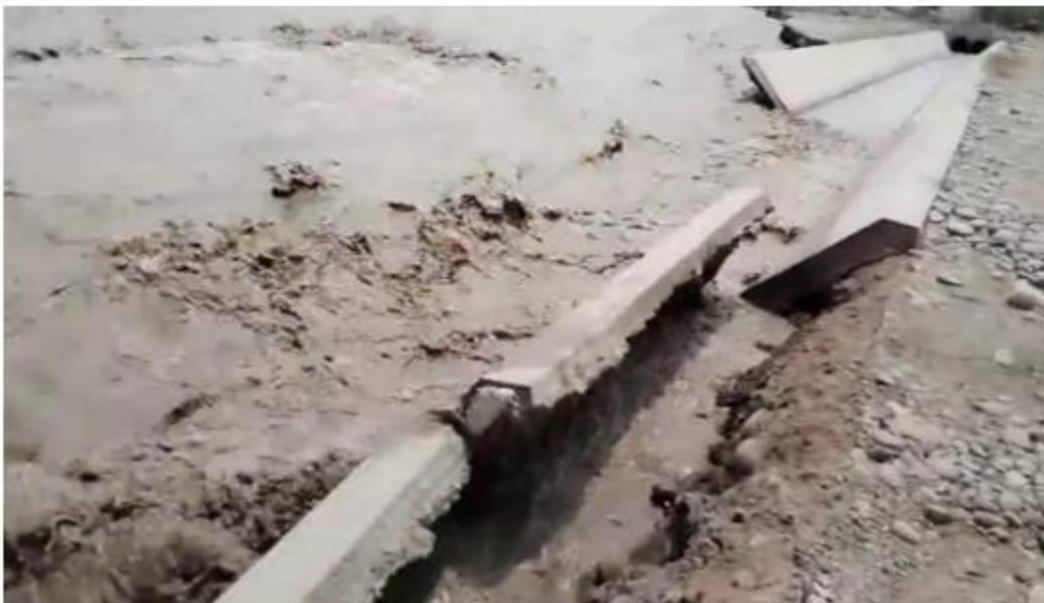
- Aproximadamente ha sido destruido 80 metros lineales del canal de regadío San Aurelio, que pasa por debajo del puente Chamorro.
- Si el aumento del caudal continua, se verán afectados 60 viviendas del CCPP Chacarilla, que se encuentran ubicados a unos 15 mts de la ribera del río Matagente y aproximadamente unas 30 hectáreas de cultivo de palta y algodón.

COLAPSO DEL CANAL DE REGADIO SAN AURELIO
