NOTA DE PRENSA N°244-2025

DERRUMBE DE UNA VIVIENDA EN NASCA DEJA A 4 PERSONAS DAMNIFICADAS

El Centro de Operaciones de Emergencia Regional (COER) de Ica emite un informe técnico sobre el colapso estructural de una vivienda en el distrito de Nazca, sector de Cantalloc. El incidente se registró en horas de la mañana del 12 de septiembre, dejando la propiedad inhabitable.

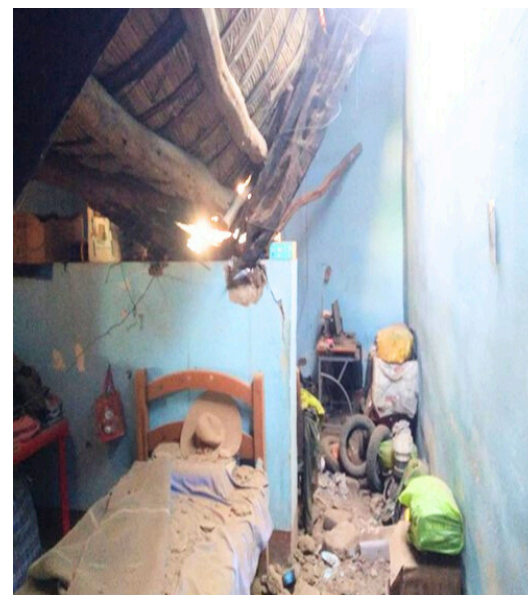
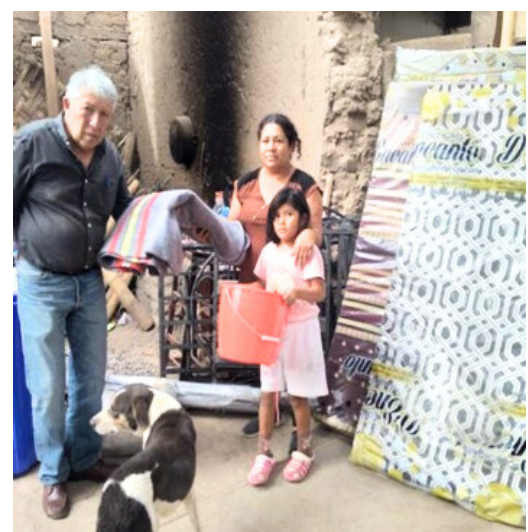
La evaluación in situ realizada por la Subgerencia Regional de Gestión de Riesgo y Desastres de la Municipalidad Provincial de Nazca determinó que el colapso se originó en el techo, compuesto por caña y estera con torta de barro, lo que provocó el desplome de las paredes de adobe y generó fisuras en la estructura restante. La causa principal se atribuye al deterioro de los materiales de construcción debido al tiempo de edificación.

- **Afectados:** El evento no ha generado daños a la vida o salud de los ocupantes. La familia damnificada está compuesta por cuatro personas.
- **Gestión de la Emergencia:**
 - **Evaluación de Daños y Análisis de Necesidades (EDAN):** Se ha completado el análisis y se han registrado los datos en la plataforma del Sistema de Información para la Gestión del Riesgo de Desastres (SINPAD).
 - **Bienes de Ayuda Humanitaria (BAH):** El 8 de septiembre se realizó la entrega de un kit de asistencia a la familia, consistente en una carpa, frazadas, cama, colchón y menaje.
 - **Acciones de Respuesta:** Se han iniciado las labores de limpieza y remoción de escombros en la zona de colapso.
