## Nº 057-2022-MOD. OPERACIONES – COER ICA

## REPORTE PRELIMINAR 23/04/2022/COER-GOREICA

# REPORTE PRELIMINAR DE ANIEGO POR COLAPSO DE RED DE ALCANTARILLADO EN LA ZONA LAS ROSAS, DISTRITO DE PACHACUTEC PROVINCIA DE ICA

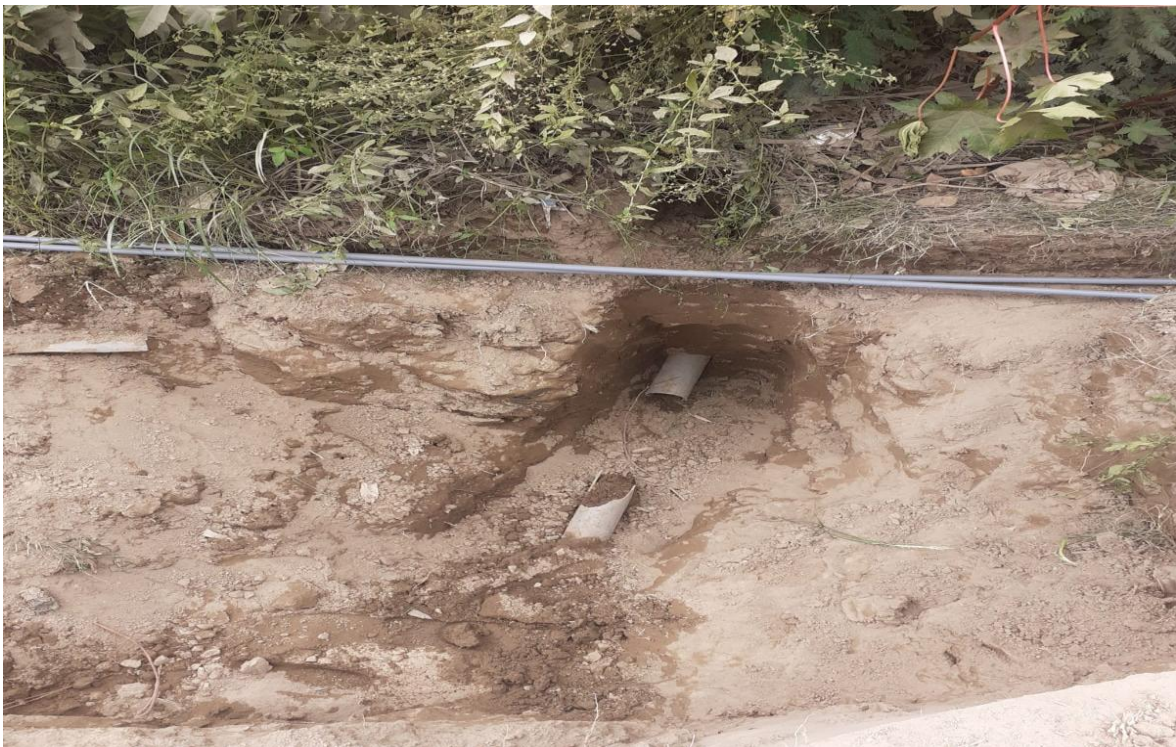
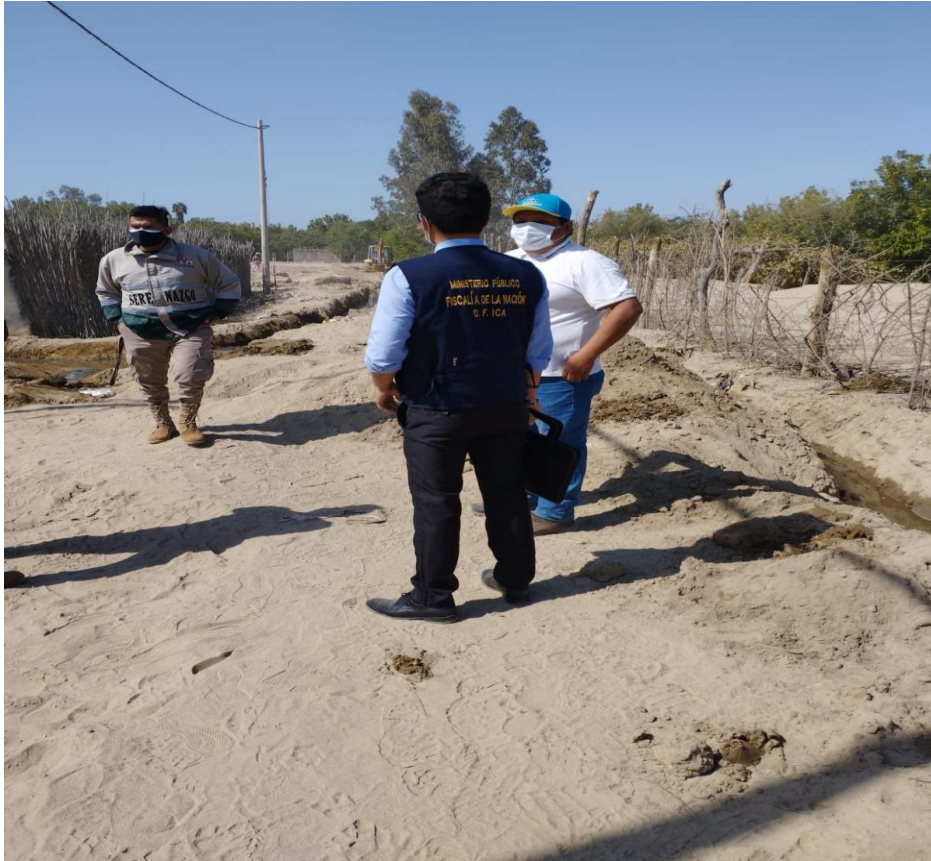
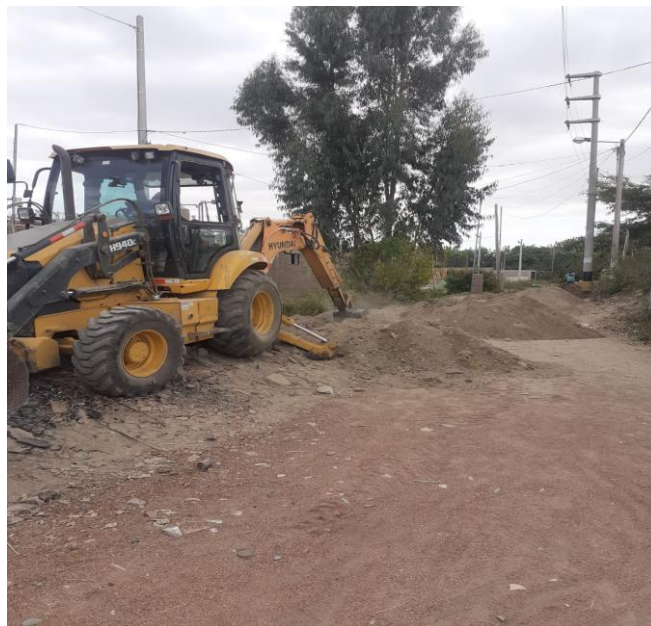
### IV. ANEXO

En horas de la tarde del día viernes 22 de abril del presente año a horas aproximadamente 18.00 p.m, se suscitó un aniego de aguas servidas en la vía pública en la Provincia de Ica, distrito de Pachacútec, originado por el colapso de la red de alcantarillado, ocasionando por manipulación del sistema para realizar conexiones clandestinas.

**ORIGEN:** Colapso de red de alcantarillado en vía publica

- La Municipalidad a través de la Gerencia de Defensa Civil, tomo conocimiento del hecho, apersonándose aproximadamente a las 18.30 p.m. del día 22 de abril, encontrando aniego de aguas servidas en la vía pública, del sector las Rosas.
- Según refiere el secretario técnico, que dichas aguas fueron desviadas a un solar, zona árida que pertenece a la Municipalidad, asimismo se clausuro el sistema de alcantarillado del sector.
- Se está realizando excavaciones con retroexcavadoras en el lugar de la emergencia para la reparación del desperfecto con cambio de tuberías.
- No hay daño en vivienda, a la vida ni a la salud
- Personal de la Municipalidad distrital están fumigando con Hipoclorito.
