REPORTE COMPLEMENTARIO

Nº 034-2024-MOD. OPERACIONES – COER ICA

INUNDACION POR DESBORDE EN LA RUPTURA DE DIQUES EN EL DISTRITO DE SAN JOSE DE LOS MOLINOS PROVINCIA Y REGION DE ICA

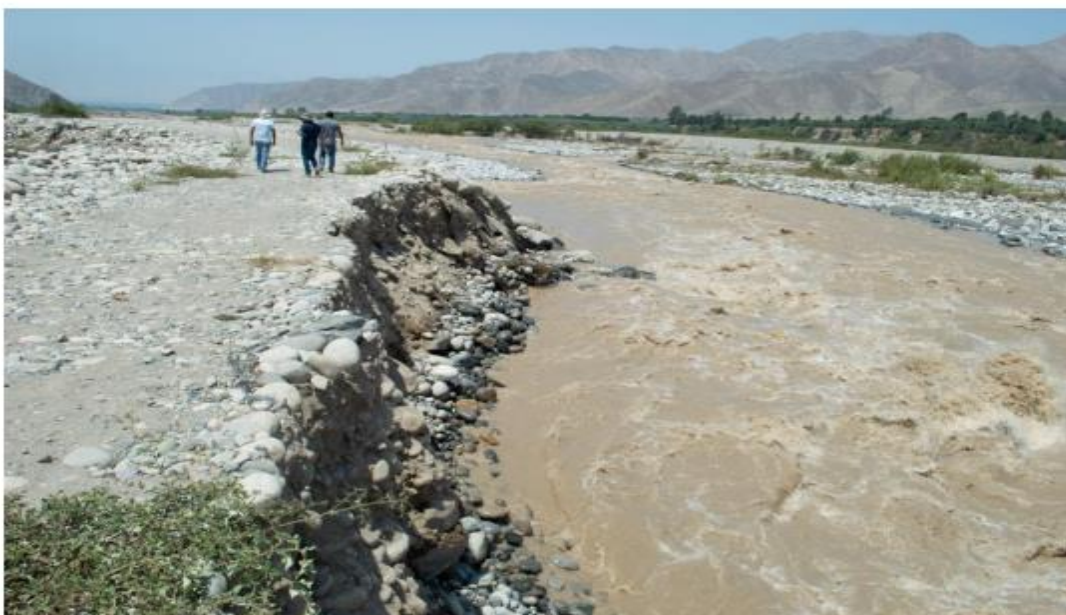
DESTRUCCIÓN PARCIAL DEL DIQUE

- Rehabilitar y enrocar dique de protección de galerías filtrantes en el tramo dañado (Inicio E431608 N8465929 Fin E431085 N8465344).
- Se requiere maquinaria pesada como tractor y excavadora sobre orugas, además de transportar las rocas en volquetes.
- Rehabilitar y proteger con defensa ribereña las tomas de Casa blanca E433659 N8468932 y Huamaní E436273 N8469560, con tractor y excavadora.

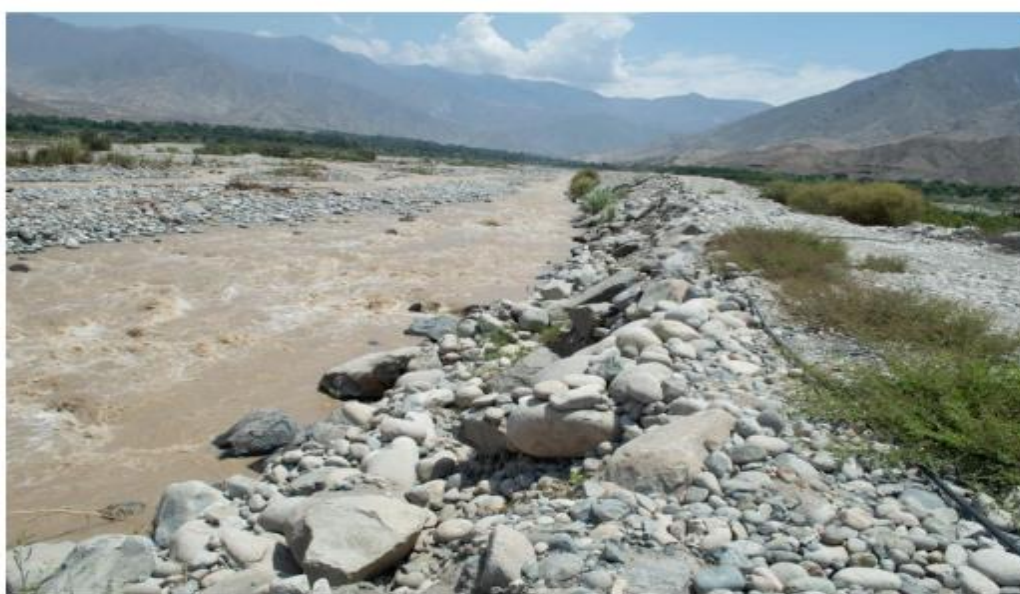
AFECTACIÓN AL ENROCADO E INFRAESTRUCTURA DE DILQUE

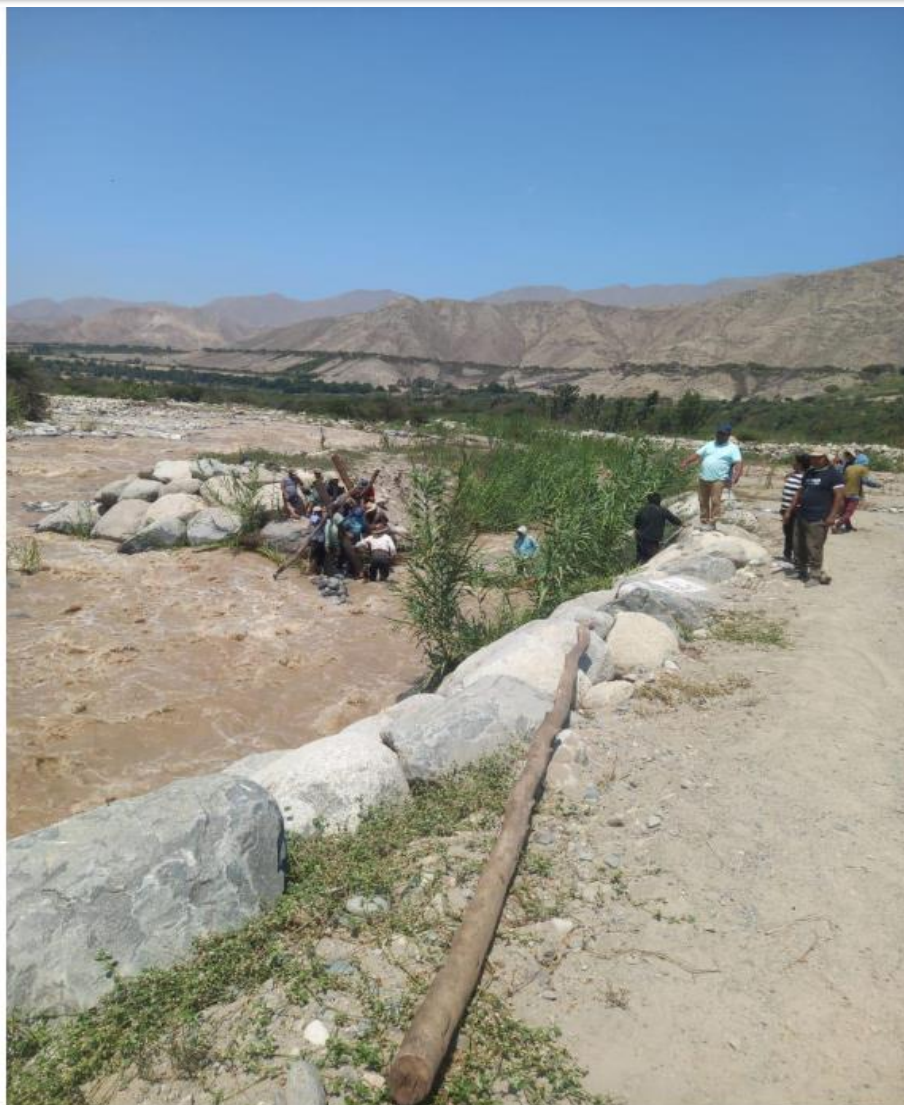
AUTORIDADES Y POBLACION AFECTADA PROTEGIENDO PARTE DE LA TOMA CASA BLANCA QUE LLEVA LAS AGUAS HACIA SUS CULTIVOS

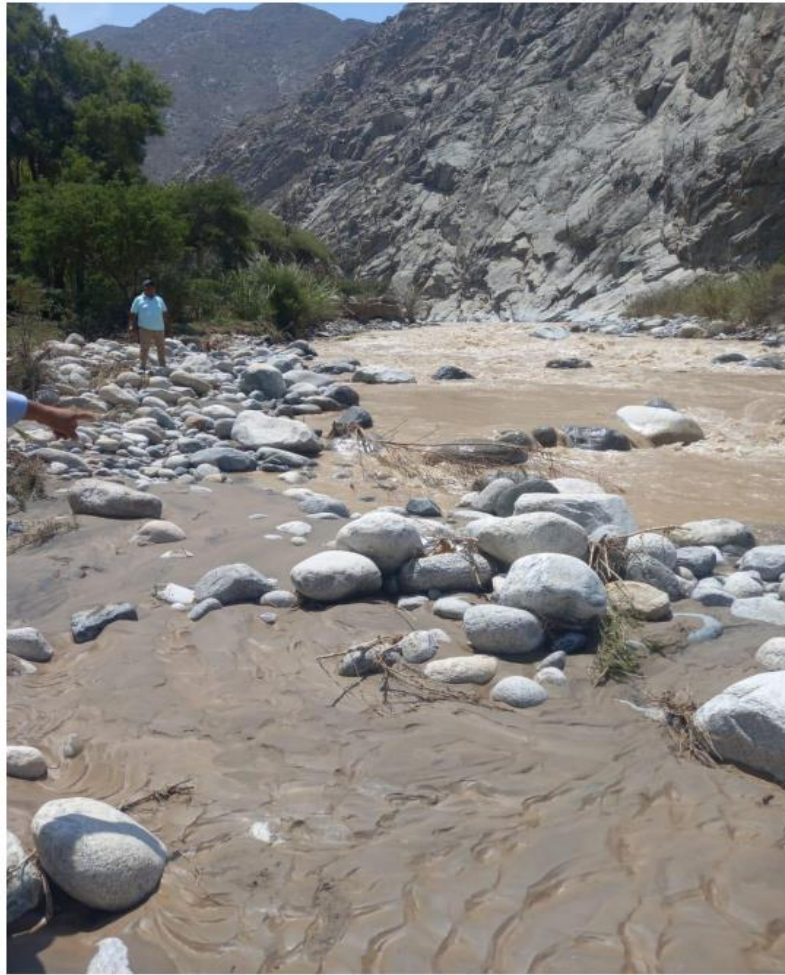
DESTRUCCIÓN TOTAL DE LA TOMA HUAMANÍ DEBIDO A LA ÚLTIMAS CRECIDAS DEL RÍO, LOS AFECTADOS SE ENCUENTRAN ACTUALMENTE SIN PODER REGAR SUS CULTIVOS

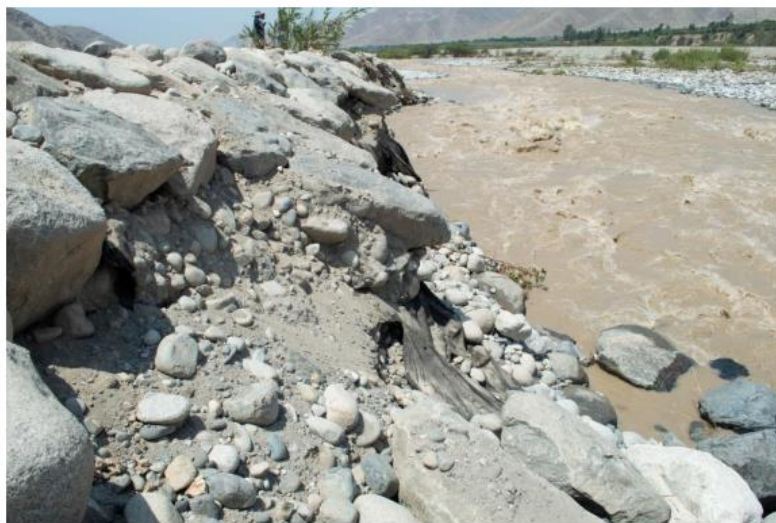
- No se reporta daños a la vida y salud.
- El aumento del caudal del río Ica ha ocasionado socavación y desprendimiento del enrocado del dique que protege las galerías filtrantes en el sector Montalván, destrucción y afectación de las tomas que proveen de agua para riego del sector casa blanca y Huamaní. Lo cual es un peligro latente ya que el servicio de agua potable vería interrumpido, afectando alrededor de 9000 habitantes en el distrito.

SOCAVACION Y DESPRENDIMIENTO DE ENROCADO EN DIQUE EXISTENTE
